# 文水县经济开发区吕梁建龙实业有限公司 “8·14”一般触电事故调查报告

文水县政府事故调查组

2024年12月14日

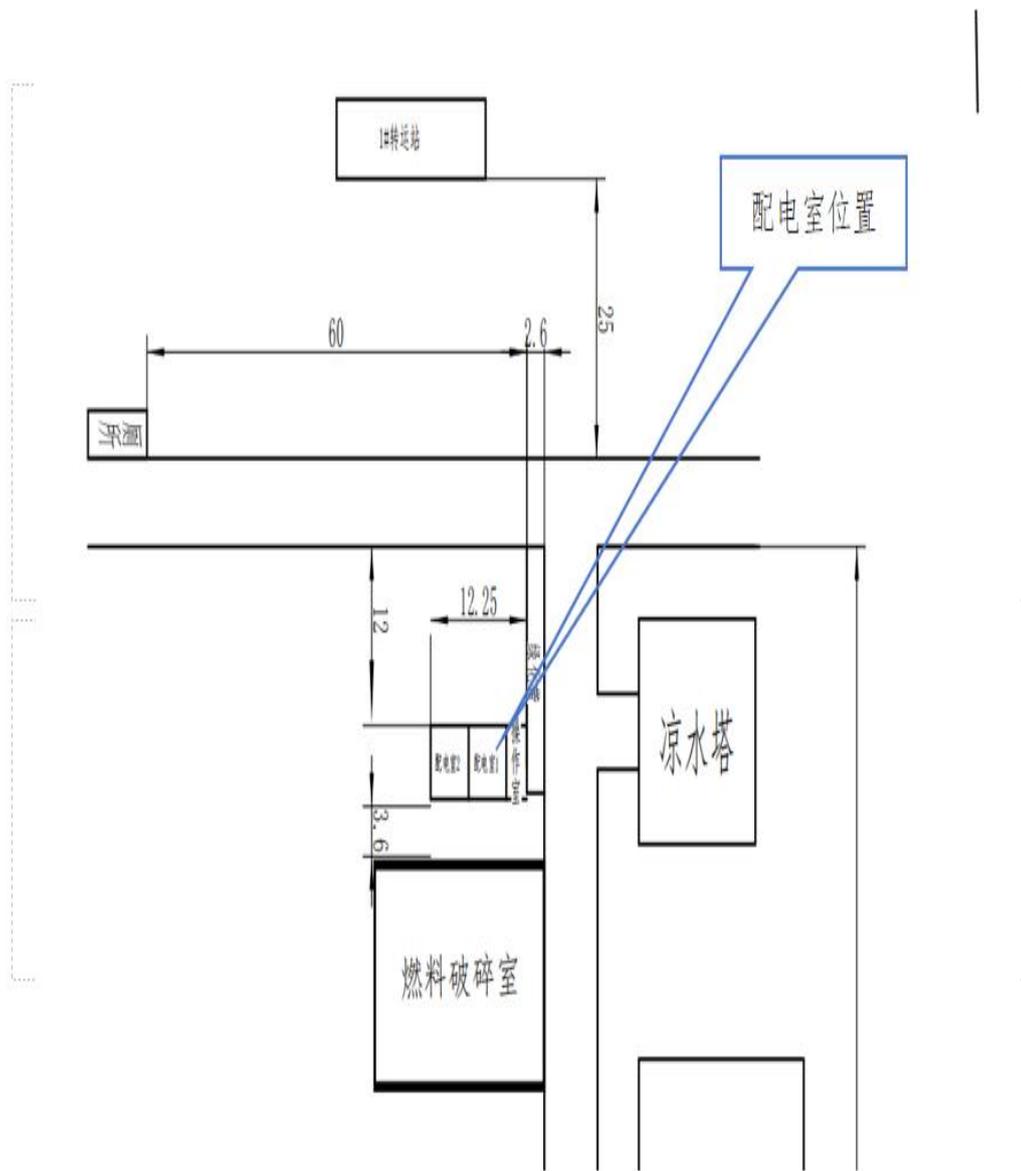
图-1 发生事故的配电室区域位置图

200 烧结燃破除尘高压配电室位于烧结区域燃料破碎室北

侧，配电室于2020年10月新建，主要为烧结配料除尘风机、燃料破碎除尘风机、汽车受卸除尘风机提供电源。（见图1）

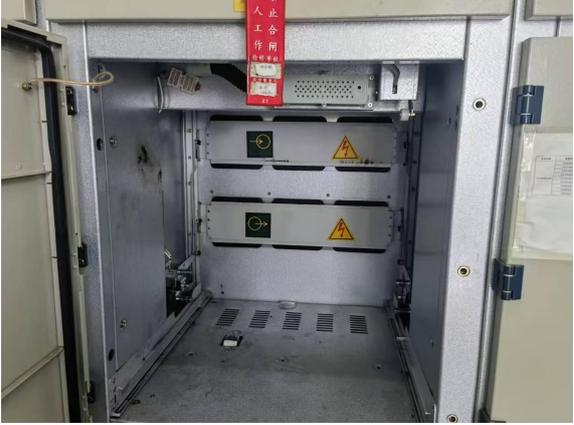
<p>燃料破碎除尘风机高压配电柜（861454） 内部情况（由北向南拍摄）</p>	<p>断路器（由南向北拍摄）</p>

本次触电事故直接原因是，郝\*\*的身体跌入了配电柜内，右手接近10KV高压电B相静触头，从而发生击穿放电事故，电流是先通过左手，后倾倒转换为左肩，与配电柜形成导电回路造成触电。

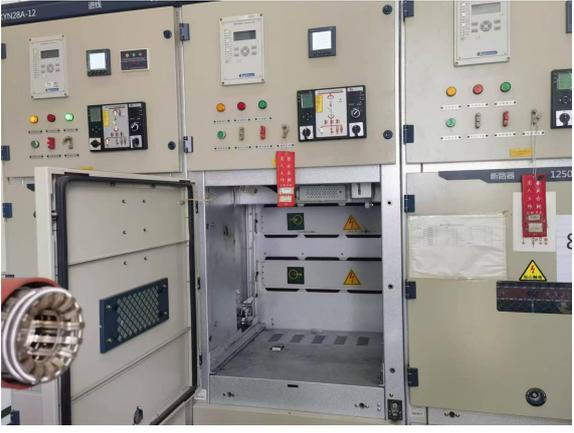
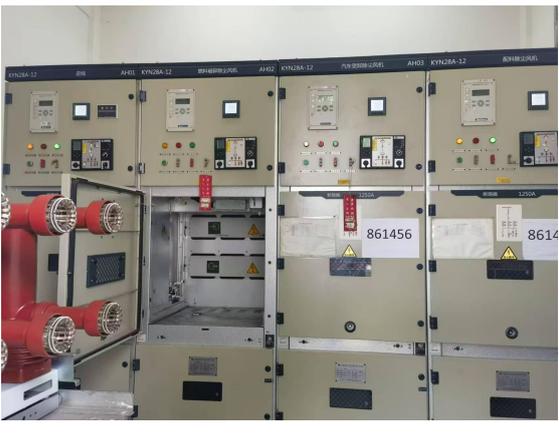
<p>燃料破碎除尘风机高压配电柜 （由北向南拍摄）</p>	<p>高压配电柜 （由北向南拍摄）</p>
