文水县经济开发区吕梁建龙实业有限公司 “8·14”一般触电事故调查报告

文水县政府事故调查组

2024年12月14日

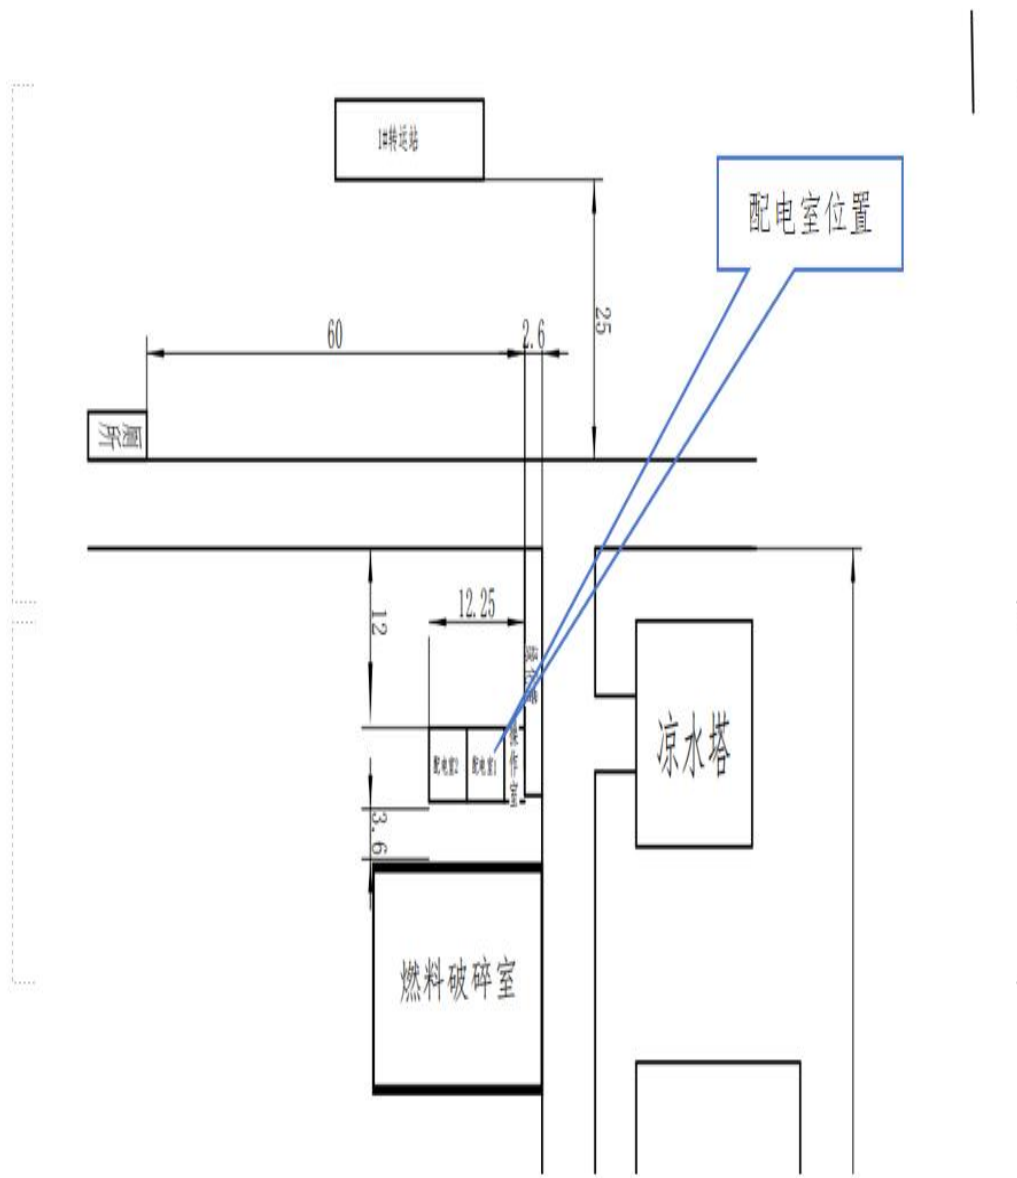
图-1 发生事故的配电室区域位置图

200 烧结燃破除尘高压配电室位于烧结区域燃料破碎室北

侧，配电室于2020年10月新建，主要为烧结配料除尘风机、燃料破碎除尘风机、汽车受卸除尘风机提供电源。（见图1）
