文水县大象禽业象丰饲料有限公司

“4·25”一般窒息事故调查报告

编制单位：文水县大象禽业象丰饲料有限公司
“4·25”事故调查组

编制日期：2025年6月4日

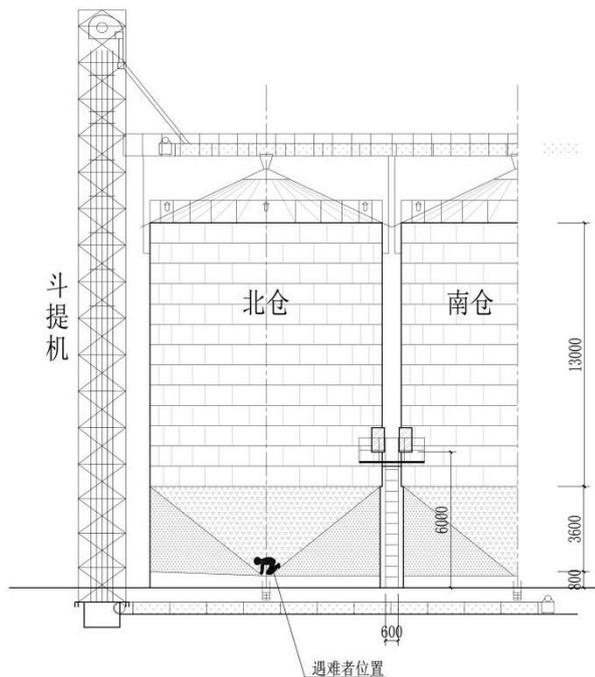
图-3 北仓结构及遇难者（剖面）位置示意图

筒体西南方向仓壁上设置一个高 690mm，宽 600mm 检查孔，检查孔外设置一段宽约 510mm 的直梯（无护笼）与底座连接，（检查仓内情况时需要使用临时梯子斜靠在底座上，检查人员通过此斜梯登上直梯，才能打开检查孔盖板）；检查孔内设置一处角钢焊制直梯，宽度 510mm，梯子踏棍最外侧与仓壁的距离约 130mm，直梯无护笼，踏棍上局部附着玉米粉尘。

石**从检查孔进入仓内后，脚踩在直梯踏棍上，此踏棍最外侧与仓壁的距离约 130mm。石**平时穿 40 码鞋子，脚踩在直梯踏棍上时着力点在前脚掌，而不在脚掌中心，石**下梯子时身体重心与脚掌着力点不在同一直线上，容易造成重心不稳；直梯处于仓内，正常工况条件下踏棍上会附着玉米粉尘，会减小鞋底与踏棍的摩擦力，使鞋底打滑，因此推断，石**下梯子时脚踩在附着粉尘的踏棍上，身体失衡从直梯上滑脱掉入仓内，此可能性不能被排除。

公司要举一反三，对该起事故涉及的类似行为，落实相关整改和防范措施并具有可操作性（如调整筒仓内直梯踏棍中心线与仓壁间距不小于 180mm、增设料位计等）；应采用本质化安全管理，避免因设备设施缺项造成事故隐患。从本

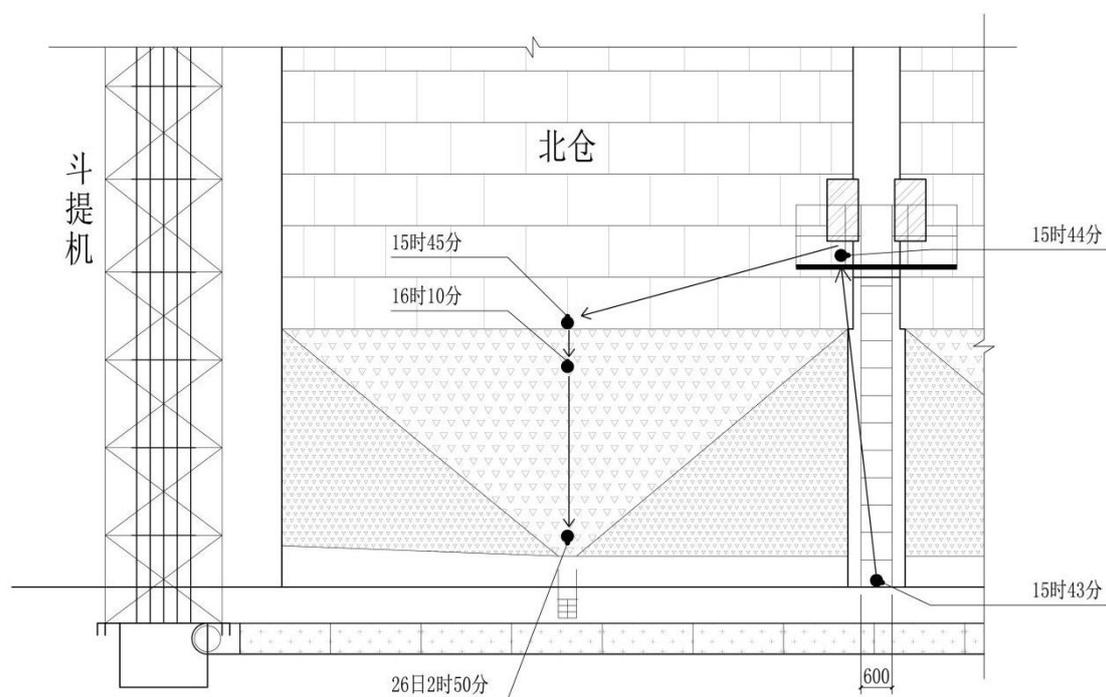
图-4 遇难者行为轨迹及玉米吞没过程示意图

石**掉入仓内时,仓下的螺旋输送机(企业称“绞刀”)仍在继续工作,仓内玉米从仓底料管不断向下输入螺旋输送机,玉米向下流动的力量会把石**一步步吸(拖)向仓底料管,而此时料面基本与锥体部分顶端齐平,中心高约3600mm,玉米约80吨,足以将其吞没,此可能性不能被排除。

因此，石**掉入（仓内）中心高约 3600mm，约 80 吨的玉米中，向下流动的力量把石**一步步吸（拖）向仓底料管，周边玉米逐渐将石**身体吞没，属于压迫胸腹部造成的机械性窒息。

石**进入仓内，从直梯滑落，被仓内玉米吞没窒息是造成事故的直接原因。

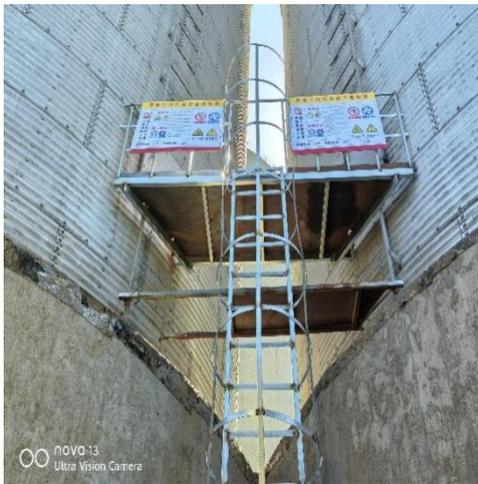
原料车间玉米筒仓，左侧为北仓，右侧为南仓，事故发生在北仓内部（事后由西向东 拍摄）

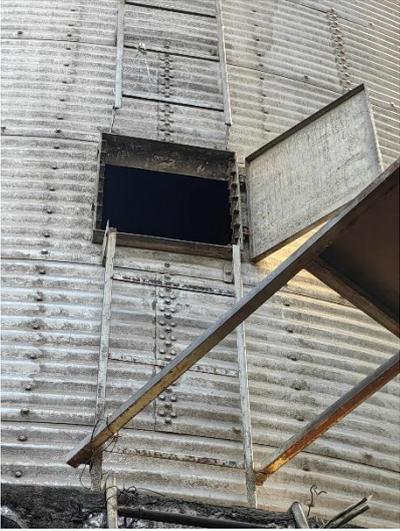
<p>北仓检查孔（由西南向东北拍摄）</p>	<p>救援后仓内状况（从检查孔向内拍摄）</p>

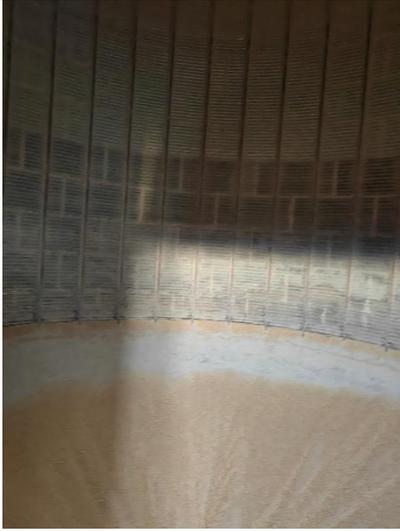
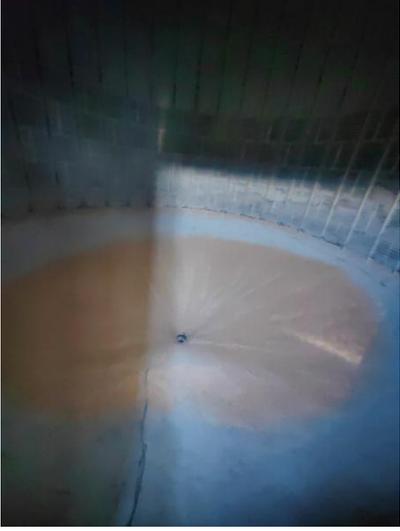
<p>救援后仓内状况（从检查孔向内拍摄）</p>	<p>现场测量仓内直梯与仓壁间距</p>

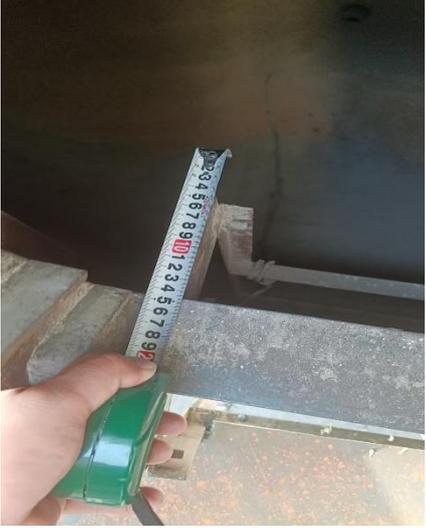
1、筒仓出入口未设置有限空间明显标识，未提醒进入有限空间必须采取相应措施；仓内直梯踏棍中心线与仓壁间距不符合规范要求，导致人员盲目进入后发生事故；
