文水县大象禽业象丰饲料有限公司

“4·25”一般窒息事故调查报告

编制单位：文水县大象禽业象丰饲料有限公司
“4·25”事故调查组

编制日期：2025年6月4日

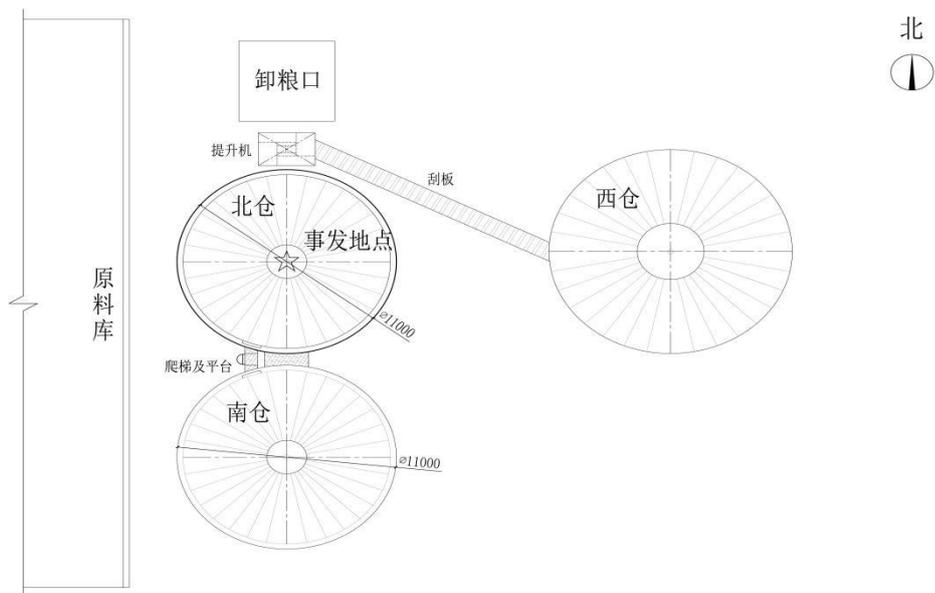
图-1 北仓周边环境及事发地点示意图

象丰饲料公司位于文水县胡兰镇大象村东南，现场位于象丰饲料公司北仓内。北仓东面是西仓（企业称“玉米西大仓”），南面是南仓（玉米仓），西面是原料库，北面是斗式提升机和卸粮口。

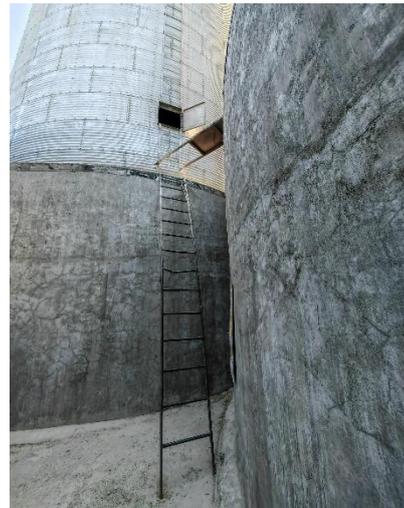
筒体西南方向仓壁上设置一个高 690mm，宽 600mm 检查孔，检查孔外设置一段宽约 510mm 的直梯（无护笼）与底座连接，（检查仓内情况时需要使用临时梯子斜靠在底座上，检查人员通过此斜梯登上直梯，才能打开检查孔盖板）；检查孔内设置一处角钢焊制直梯，宽度 510mm，梯子踏棍最外侧与仓壁的距离约 130mm，直梯无护笼，踏棍上局部附着玉米粉尘。

北仓局部（由西南向东北拍摄）
